AŽD Praha s.r.o.

# Zkušenosti s použitím laserového scanneru pro kontrolu prostoru přejezdu

Situace na PZS P7476 - Ostravice

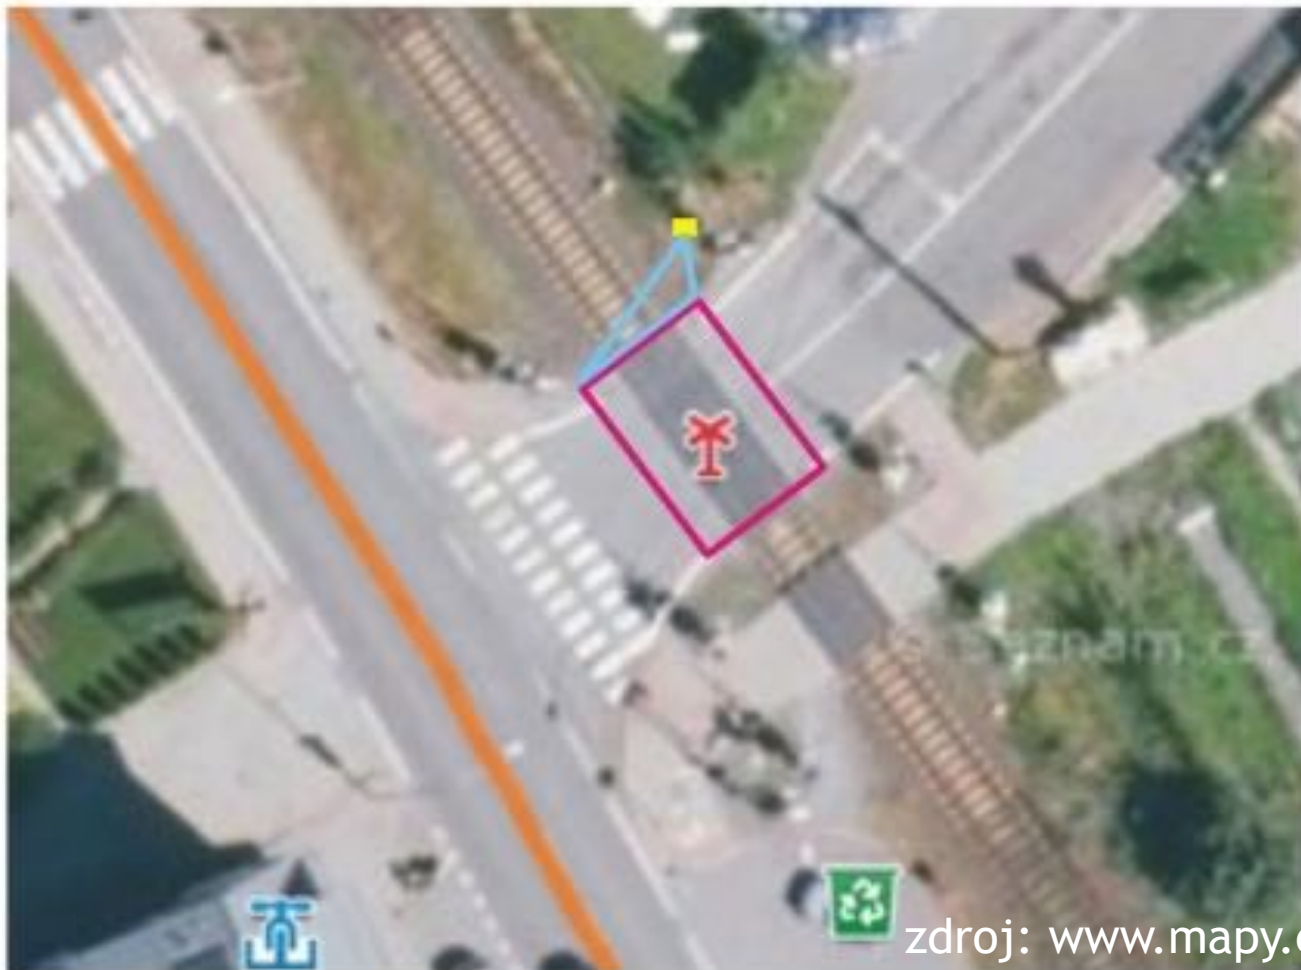
# Kontrola prostoru přejezdu laserovými scannery

- sloupek s laserovými skenery
-

- hranice detekční zóny
-

- hranice obstrukční zóny

- Potřeba přímé viditelnosti na prostor, který má být dohlížen při dodržení minimální přípustné vzdálenosti od osy koleje
- Konfigurace detekční a obstrukční zóny
- Výškové umístění scannerů na sloupku
  - proměnný profil v prostoru detekční zóny
