# Provozní zkušenosti se systémem SIRIUS 3.0

## SIRIUS 3.0

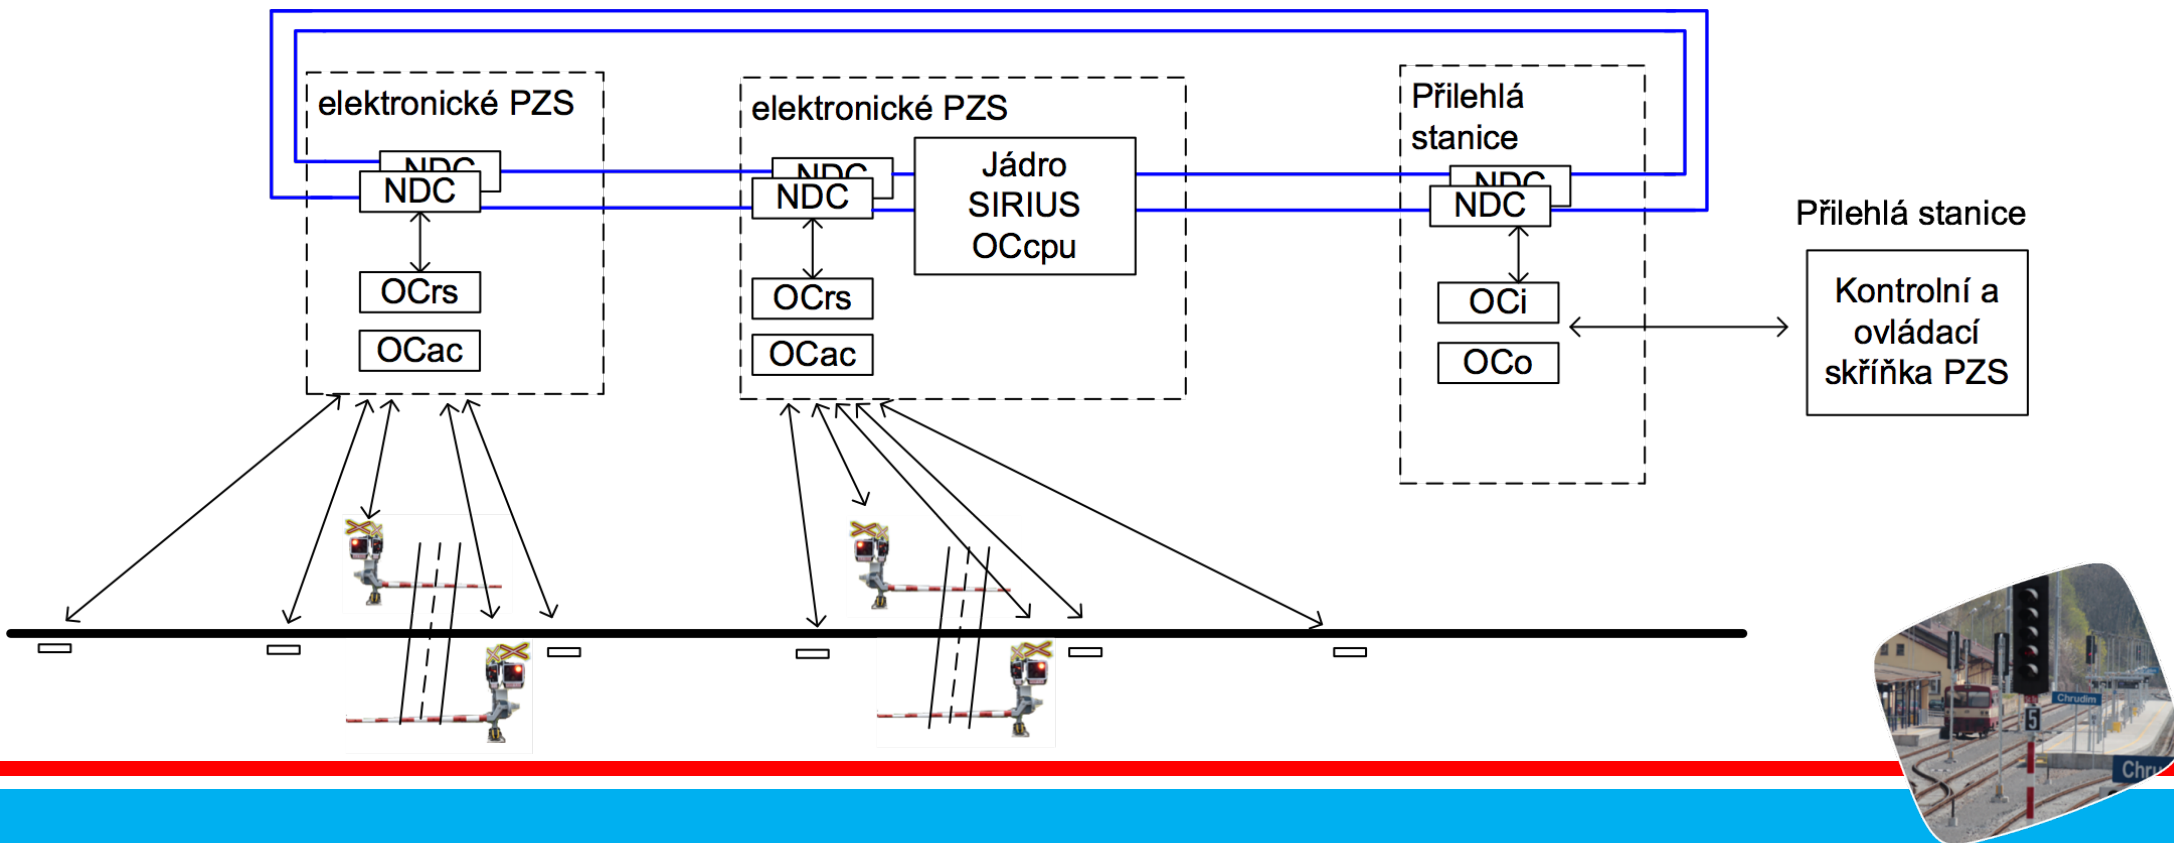
## SIRIUS 3.0 – instalace bez K-2002

OCrs – výstražník

OCac – počítačící bod

OCi – vstupy

OCo – výstupy

NDC – koncentrátor dat

OCcpu – technologický počítač

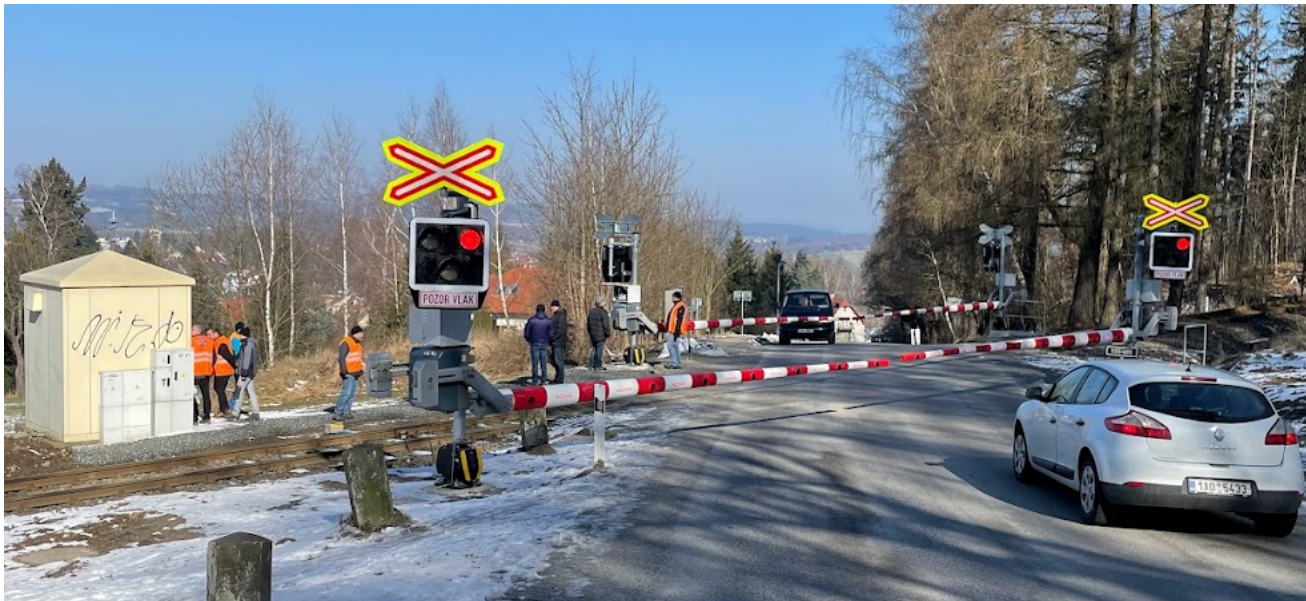
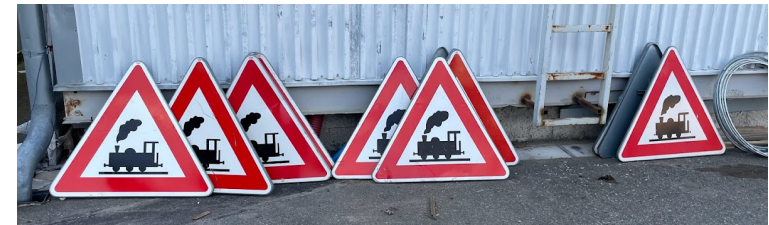
## Zkušenosti z instalací SIRIUS 3.0

- Většina staveb „doplnění závor“
  - Náhrada stávajících PZS bez závor za nové se závorami
  - Možnost použití stávajících domků – náhrada stojan za skříň
  - Kapacita skříně až 8 závorových stojanů

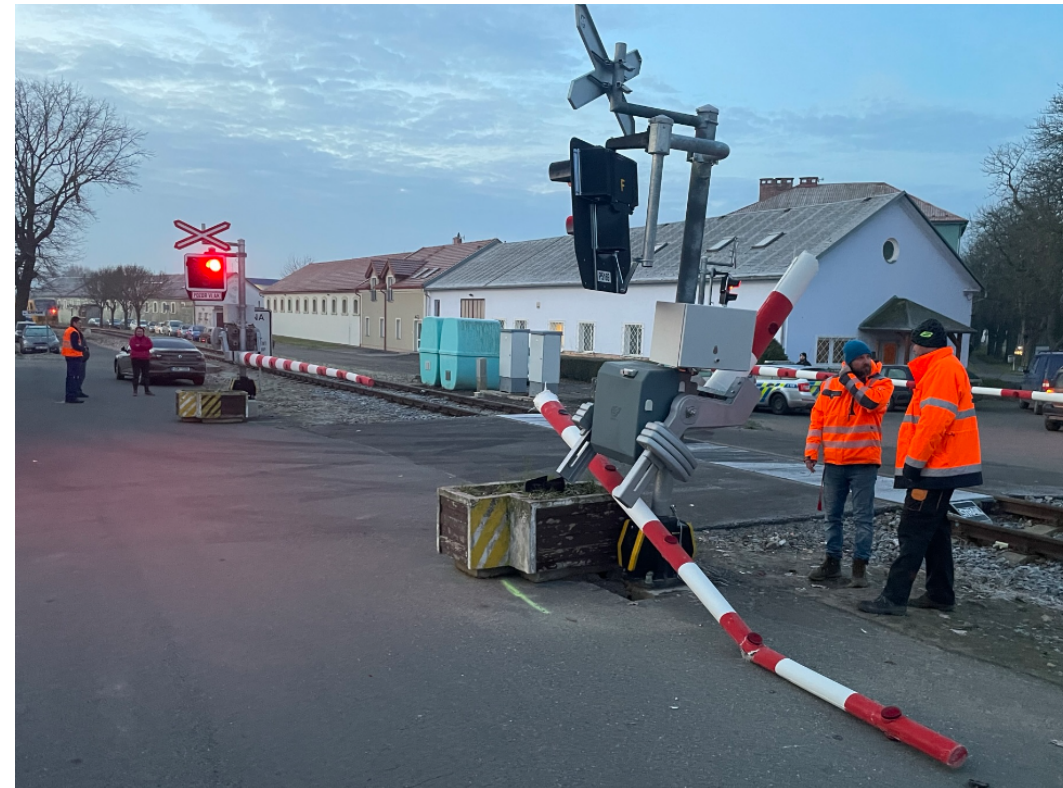
## Dopravní nehoda na přejezdu – Vysoké Mýto

- Uváznutí nákladní soupravy na železničním přejezdu
- Utržení kabelové formy pohonu
- Mechanické poškození závory
- Doba do plné opravy – 8 hodin
  - Výměna závorového stojanu
  - Elektronika přečkala bez poškození
